大阪城トライアスロン大会 検証及び改善方策について

大阪城トライアスロン大会実行委員会

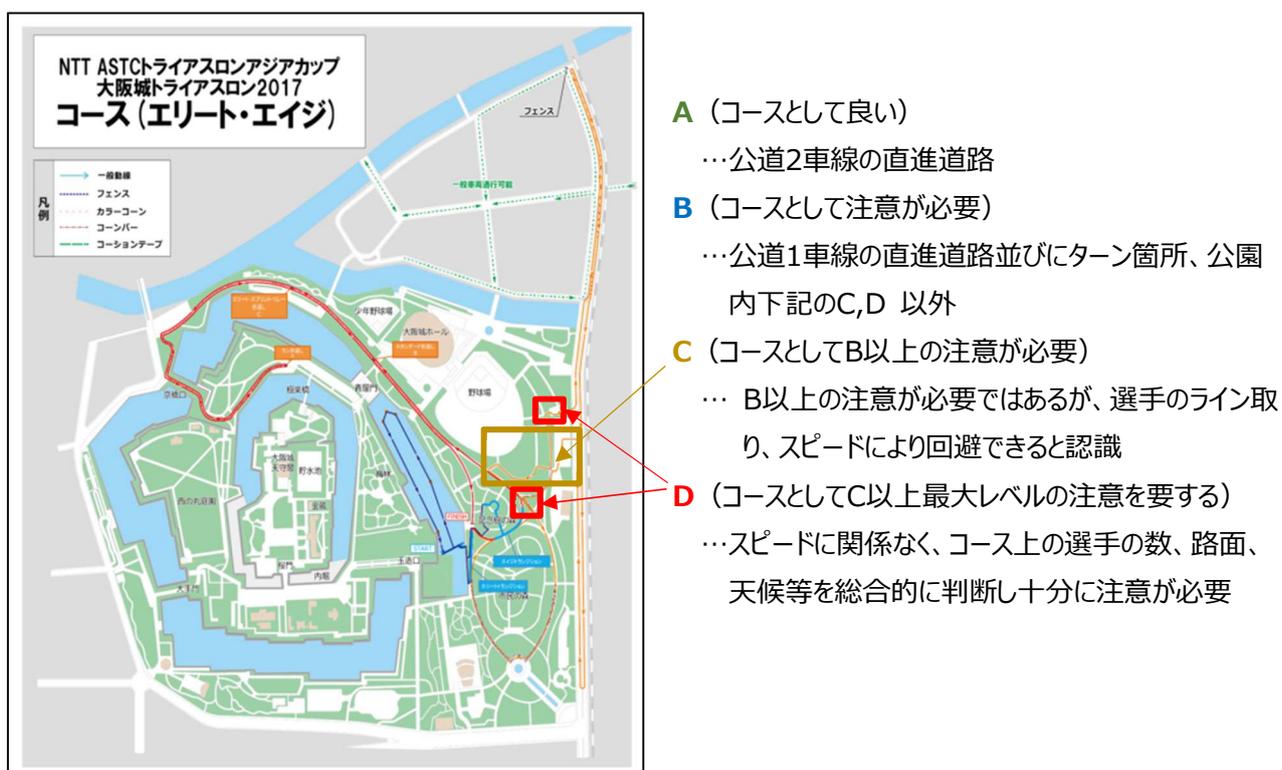
(図-1)

前述のとおり現場視察及び自転車で試走を行い、コース上の危険ポイントとして以下の4段階に分けた。

「C」と「D」のポイントを中心に当日の安全対策の策定を行った。

危険箇所の検証に基づき、上記「C」と「D」のポイントを中心に置き、次の安全対策を講じた。

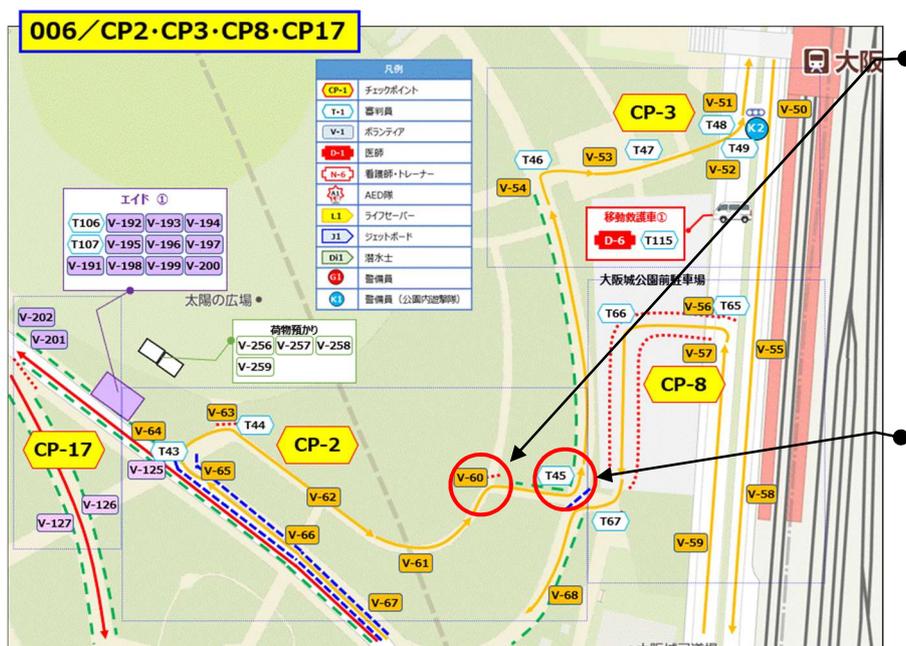
(図-2)

公園内コースにおいて落車が約40件発生したポイントについて審判員等からのヒアリングした結果、次の3ポイントが特定された。

- ① 大阪城公園内のバイクコースが狭い箇所があり、コーナーが連続していた。
- ② CP-1ポイント（上記図-3参照）は、バイクスタートとバイク周回の北進と南進が対向する地点で、正面衝突が懸念されるポイントであり、複雑なコースレイアウトであった。
- ③ T44からT45までの間の道路（上記図-2参照）は、路面がかまぼこ状になっており、コーナーのアウト側は逆バンクになりスリップしやすい状況であった。
- ④ 路面が濡れている箇所がありスリップしやすい状況であった。
- ⑤ コース上走行しているバイクが一番多い時間帯であり、公園内コースは混雑した状況であった。
- ⑥ 減速指示など危険告知看板の設置がなかった。
- ⑦ ホイッスル、ハンドマイクによる選手への減速・徐行の指示はしたが、指示に従わない選手も多かった。
- ⑧ 大会ホームページ及び競技説明会において写真や図面を用いた具体的で詳細な危険ポイントの説明はなかった。

- ① エイジグループのスタート時、雨は降っておらず、路面もドライとウエットの部分があり、ドライとウエットのグリップ差が大きく、ウエット路面のコーナーでスリップしたため
- ② 10時過ぎたころから雨が降り出し、路面がウエットになり、滑りやすい状況となったため
- ③ コース上が混雑した中、無理な追い越しによりオーバーランしたため
- ④ 異なる路面が交差する接合部分に段差があったため
- ⑤ 選手が急カーブを予知できなかったため
- ⑥ T45 ポイントは、狭い道路から広い道路に入る 90 度カーブであり、減速しなくても曲がれると判断し、オーバースピードでコーナーに突っ込んだため
- ⑦ 減速指示に従わずオーバースピードでコーナーに突っ込んだため

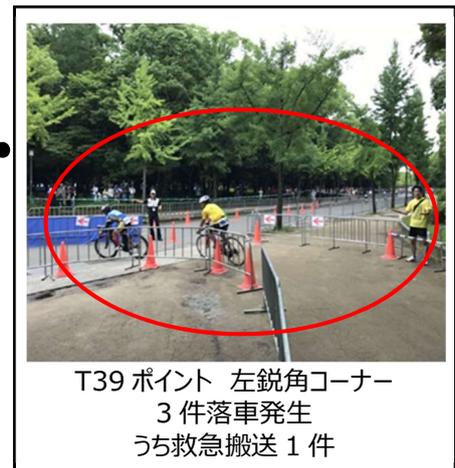
T39 ポイント 左鋭角コーナー
3 件落車発生
うち救急搬送 1 件
